Udział biegłych sądowych i rzeczoznawców w rozpoznaniu patologii budowlanej na przykładzie katastrofy hali MTK w Chorzowie

Prof., dr hab. inż. Marian Gwóźdź
Politechnika Krakowska

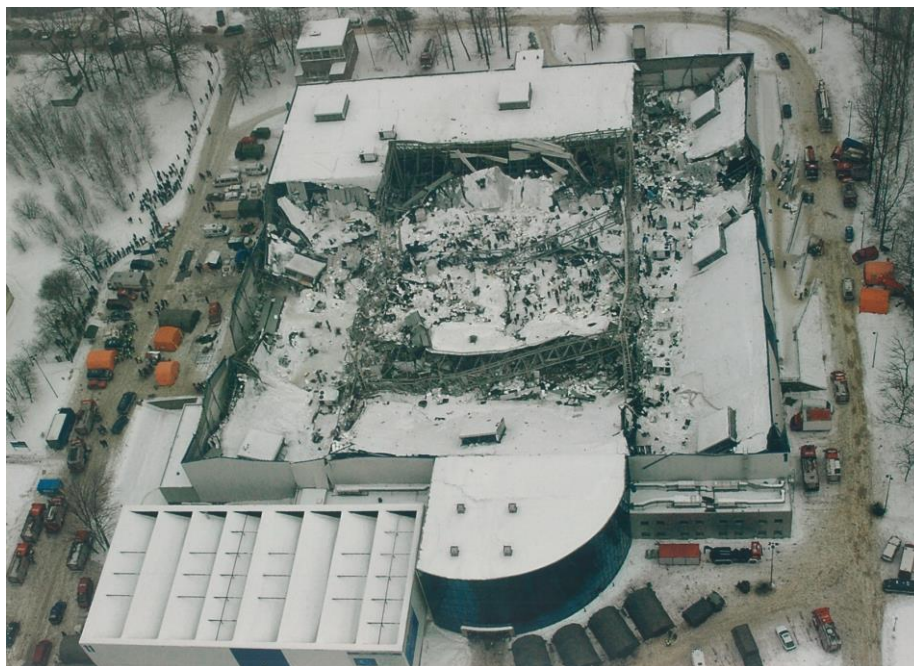
W dniu 28 stycznia 2006 r., o godzinie 17¹⁵ doszło do katastrofy budowlanej pawilonu wystawienniczego nr 1 w Chorzowie, należącego do Międzynarodowych Targów Katowickich (skrót MTK) – Spółka z o.o., z siedzibą w Katowicach, por. rys. 1. W wyniku katastrofy śmierć poniosło 65 osób, a dalsze 140 osób doznało obrażeń ciała. Była to najpoważniejsza katastrofa budowlana konstrukcji stalowej hali wielkogabarytowej w Polsce¹. Po katastrofie, Główny Inspektor Nadzoru Budowlanego powołał w 2006 r. Komisję dla ustalenia przyczyn i okoliczności powstania katastrofy. Badania oraz analizy statyczno-wytrzymałościowe opracowały wtedy dwa niezależnie działające zespoły: Politechniki Śląskiej oraz Politechniki Wrocławskiej, wspomagane w zakresie oddziaływań klimatycznych przez specjalistów Instytutu Techniki Budowlanej.

Rys. 1. Widok zawalonego w dniu 27 stycznia 2006 r. pawilonu nr 1 MTK
 Źródło: akta sprawy XVI K 133/08 E.P Sądu Okręgowego w Katowicach

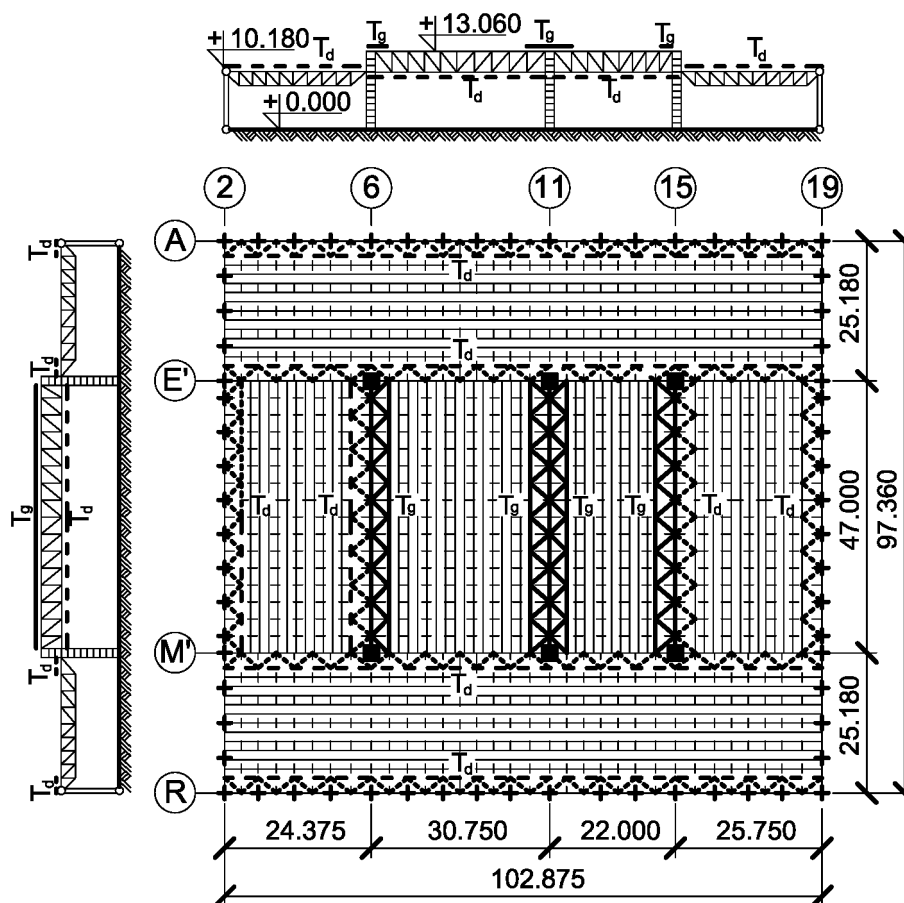
Rys. 2. Schemat i podstawowe wymiary pawilonu nr 1 MTK
 Źródło: badania własne [1]

wtedy na dachu oceniono wtedy jako „ponadnormatywny”, który jeszcze dzisiaj można oszacować na podstawie zachowanych operatów geodezyjnych (por. [9]). Z pomiarów ugięć pionowych $u = A \cdot (g+s)$ dźwigarów głównych, np. w osi 6, (por. rys. 2) dla dachu: zaśnieżonego $u \{123, 106, 118\}$ mm i niezaśnieżonego $u \{47, 64, 42\}$ mm, otrzymujemy zależności pomiędzy strzałką ugięcia, a obciążeniami (g – ciężar stały, s – śnieg, A – współczynnik proporcjonalności):

czyli już 21 stycznia 2000 r., w dniu pomiaru ugięć dachu zaśnieżonego, doszło do przeciążenia dźwigara głównego w osi 6 (wg oznaczeń przyjętych na rys. 2). Zbliżone przeciążenie można wykazać w odniesieniu do dźwigara głównego w osi 15, dla którego $s = 1,09 \text{ kN/m}^2 > 0,56 \text{ kN/m}^2$. Należy dodać, że wg ekspertyzy meteorologicznej IMiGW Oddział w Katowicach [9], na stacji pomiarowej w Katowicach Muchowcu ciężar śniegu na gruncie wynosił w tym dniu $s = 0,29 \text{ kN/m}^2$. Tak duże różnice pomiędzy ciężarem śniegu na dachu ($0,97 \text{ kN/m}^2$) i na gruncie ($0,29 \text{ kN/m}^2$) można wytłumaczyć:

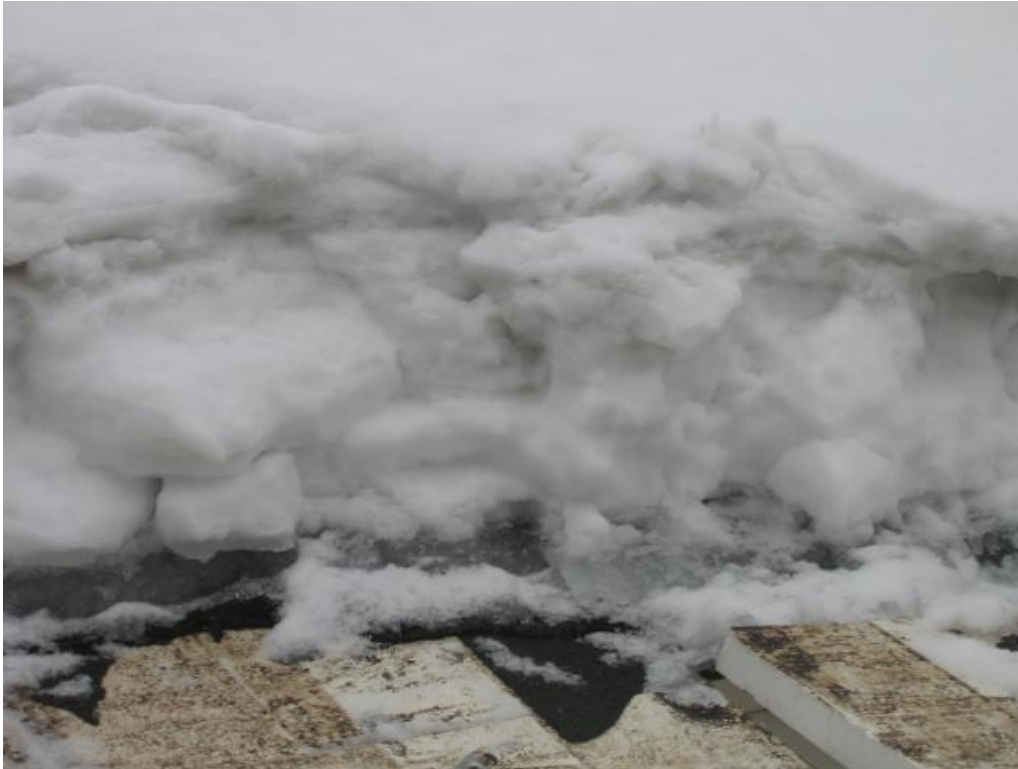
Rys. 3. Pokrywa śnieżno-lodowa udokumentowana na dachu pawilonu nr 1 MTK w 2006 r.
Źródło: badania własne [1]

Najlepiej został udokumentowany został trzeci incydent klimatyczny, z sezonu zimowego 2005/2006, który doprowadził do katastrofy budowlanej w dniu 27 stycznia 2006 r. Przeprowadzone, bezpośrednio po katastrofie hali MTK, pomiary grubości i masy pokrywy śnieżnej (por. rys. 1 i rys. 3), zalegającej na zachowanych fragmentach dachu i na gruncie w pobliżu hali, wg danych zamieszczonych w opinii opracowanej przez IMiGW Oddział Katowice, por. [9] przytoczono w tablicy 1. Pomiary (A)÷(F) przeprowadzono na dachu hali MTK (w tym punkty (C)÷(F) na niezawalanej części dachu), punkty (G) i (H) były zlokalizowane na dachu tzw. rotundy (budynek przyległy do hali MTK z dachem jedno-spadowym, który nie uległ zawaleniu, por. rys. 1). Pomiar (I) przeprowadzono na gruncie w pobliżu zawalanej hali.

Grubość niezaburzonej, zagęszczonej pokrywy śnieżnej wokół centralnej zawalanej części dachu wynosiła od 30-38 cm, a jej podłoże tworzył lód. Pokrywę śnieżną tworzyły 4 warstwy starego śniegu. Grubość i struktura pokrywy śnieżno-lodowej na dachu pawilonu MTK była

zróznicowana, a do głównych przyczyn tego zróznicowania należało ukształtowanie dachu, selektywne odsnieżanie, oraz działanie wiatru (słabe wywiewanie i nawiewanie śniegu).
