Problematyka ochrony i utrzymania zabytków nieruchomych w postępowaniach sądowych

Dr inż. Stanisław Karczmarczyk
Małopolska Okręgowa
Izba Inżynierów Budownictwa

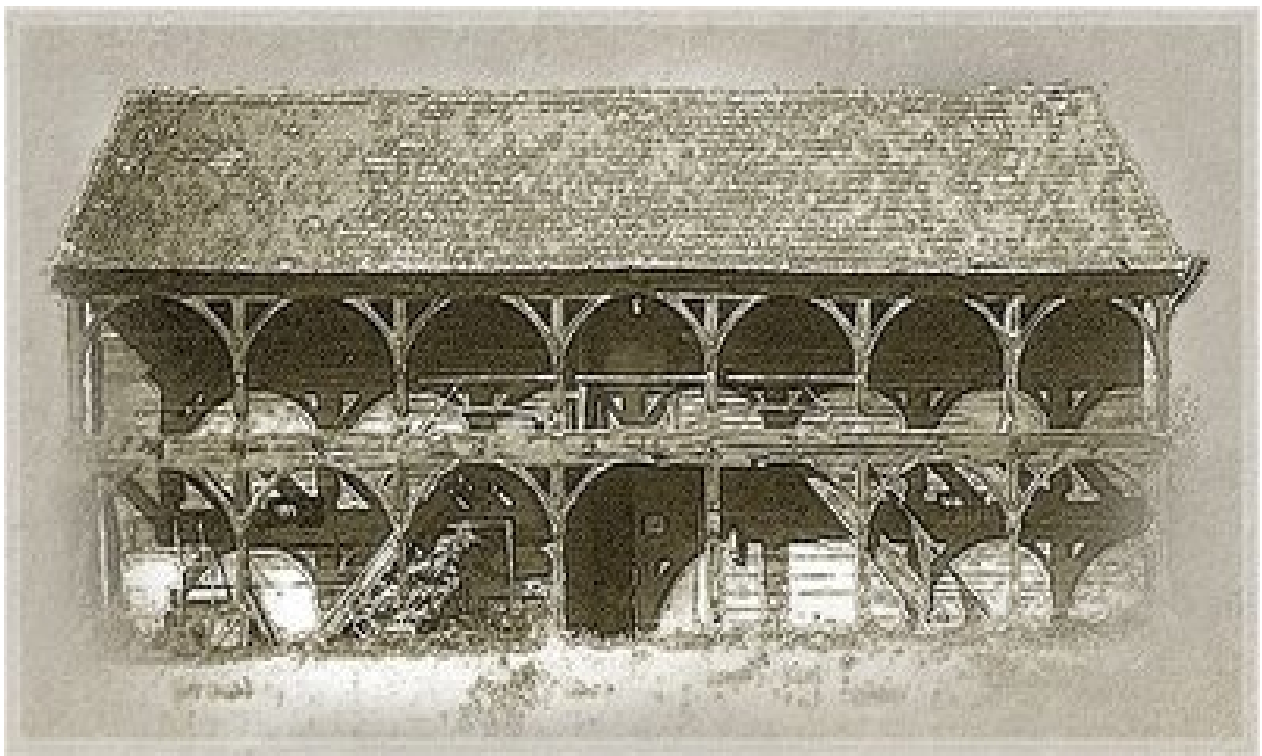
Zabytkowy spichlerz z Borowna wzniesiony w 1783 roku stanowi wybitny przykład staropolskiej drewnianej architektury ludowej. Obiekt wzniesiono jako drewnianą konstrukcję zrębową o wysokości dwóch kondygnacji. Dwuspadowy dach budynku kryty był dachówką. Z uwagi na narastające zagrożenie zabytku przez działania dewastacyjne i przez otaczającą zabudowę podjęto decyzję o jego translokacji w okolice ruin zamku w Olsztynie. Spichlerz został zakupiony przez prywatnego przedsiębiorcę od skarbu państwa za symboliczną kwotę 100 zł i po wykonaniu impregnacji środkami ochrony biologicznej i po trwałym oznakowaniu belek zrębu i pozostałych elementów drewnianego wyposażenia został złożony na terenie prywatnej posesji w Olsztynie koło Częstochowy i należycie zabezpieczony przed czynnikami atmosferycznymi i przed dewastacją.

Autor referatu otrzymał w 2001 roku zlecenie z Departamentu Ochrony Zabytków w Ministerstwie Kultury na opracowanie wspólnie z prof. Jerzym Jasińko ekspertyzy sygnowanej przez rzeczoznawcę Ministra Kultury oceniającej poprawność wykonanych prac z konserwatorskiego punktu widzenia. W świetle opracowanej ekspertyzy prace związane z demontażem, transportem i przechowywaniem drewnianego zabytku wykonano poprawnie i zapewniono możliwość wiernego odtworzenia spichlerza na działce obok ruin zamku w Olsztynie.

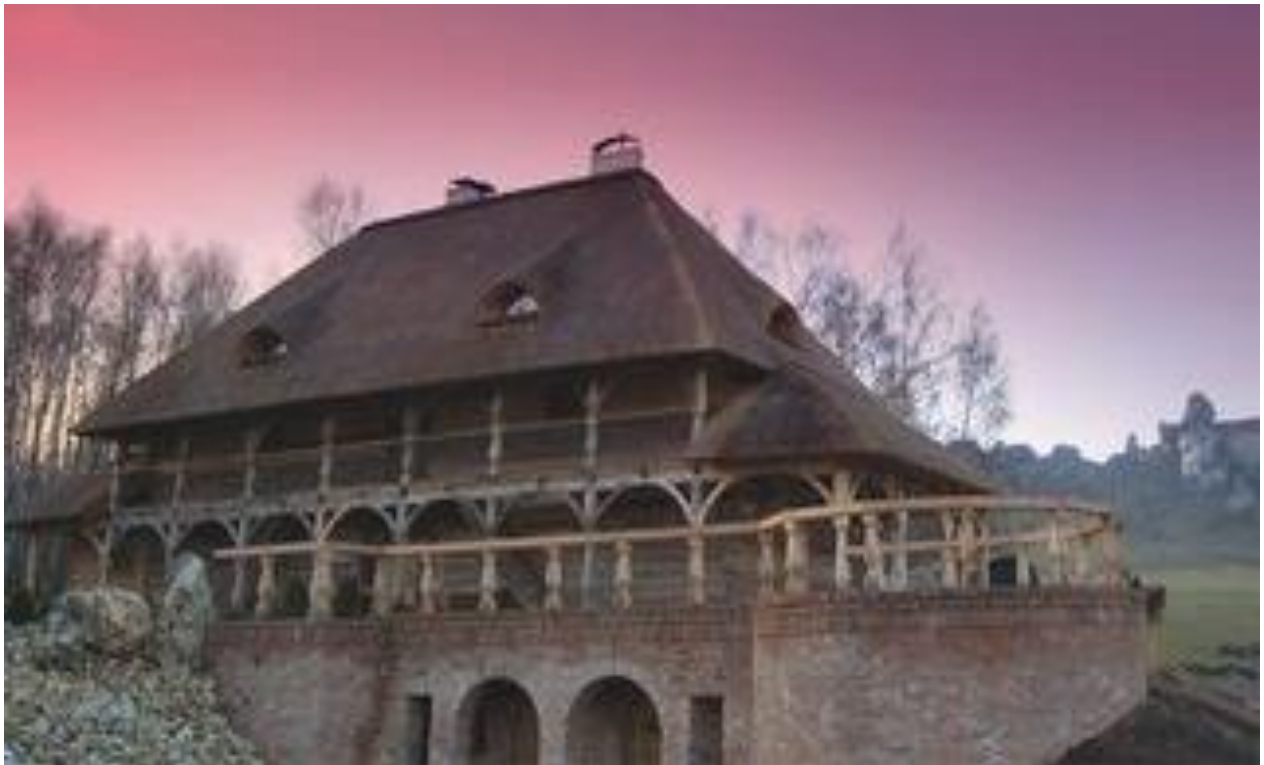
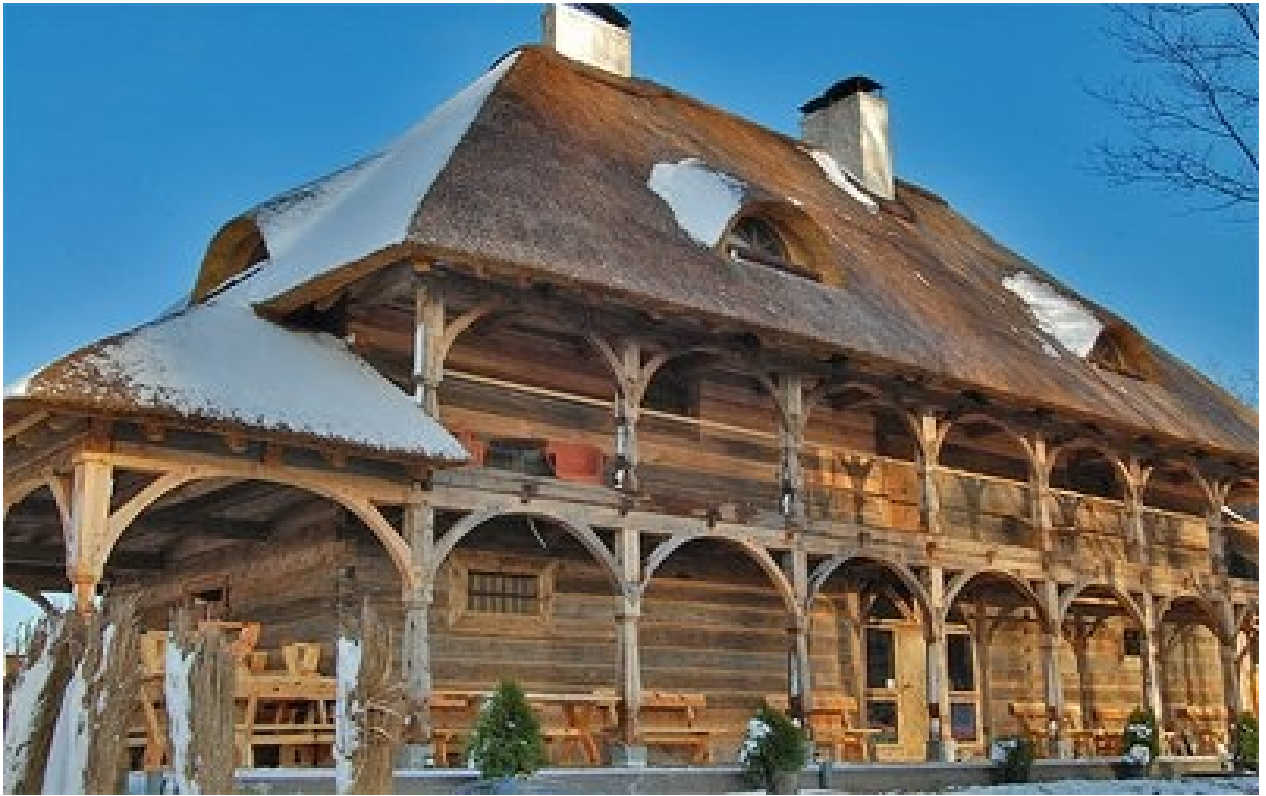
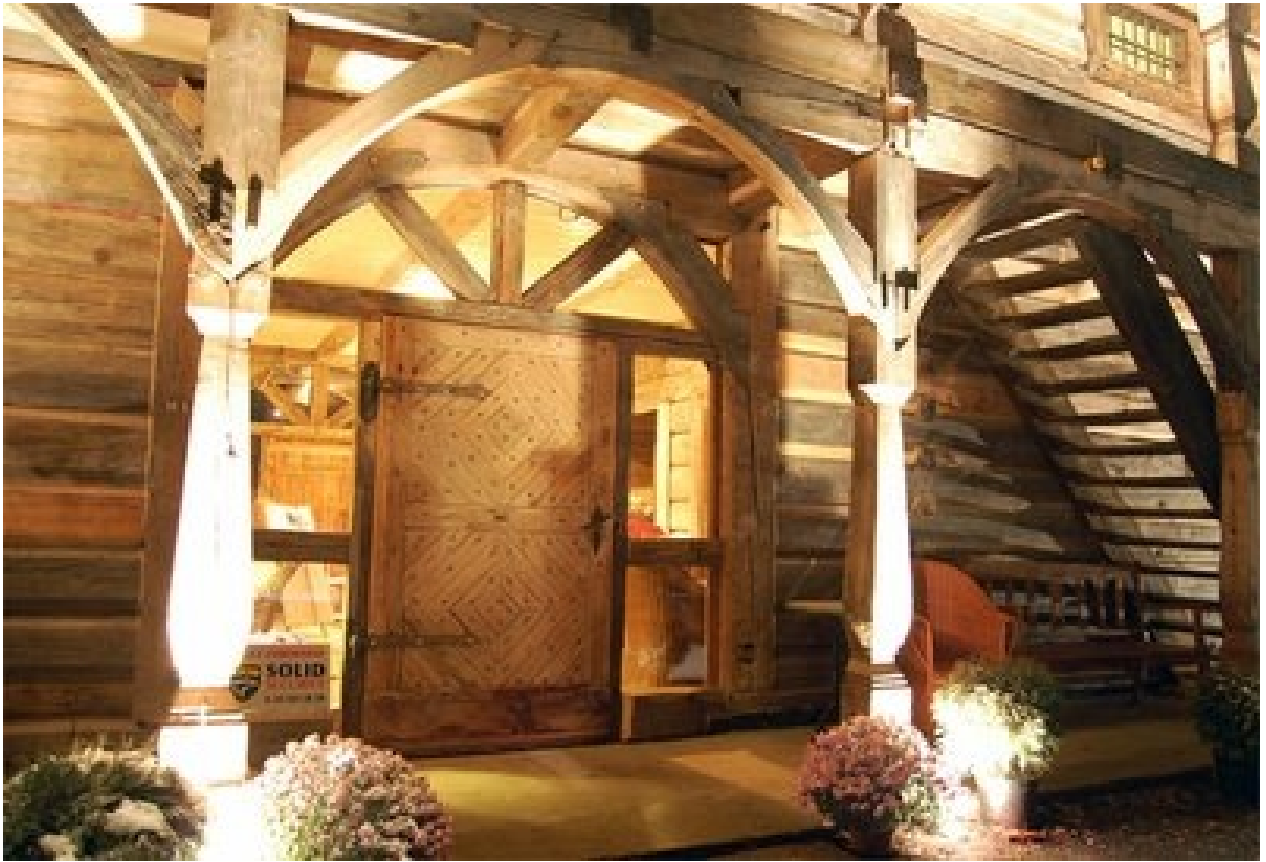
O bezzasadności ocen biegłego sądowego z Katowic świadczy fakt, że spichlerz został odtworzony w 2007 roku i został wyróżniony w 2008 roku prestiżową nagrodą „Zadbany Zabytek”.

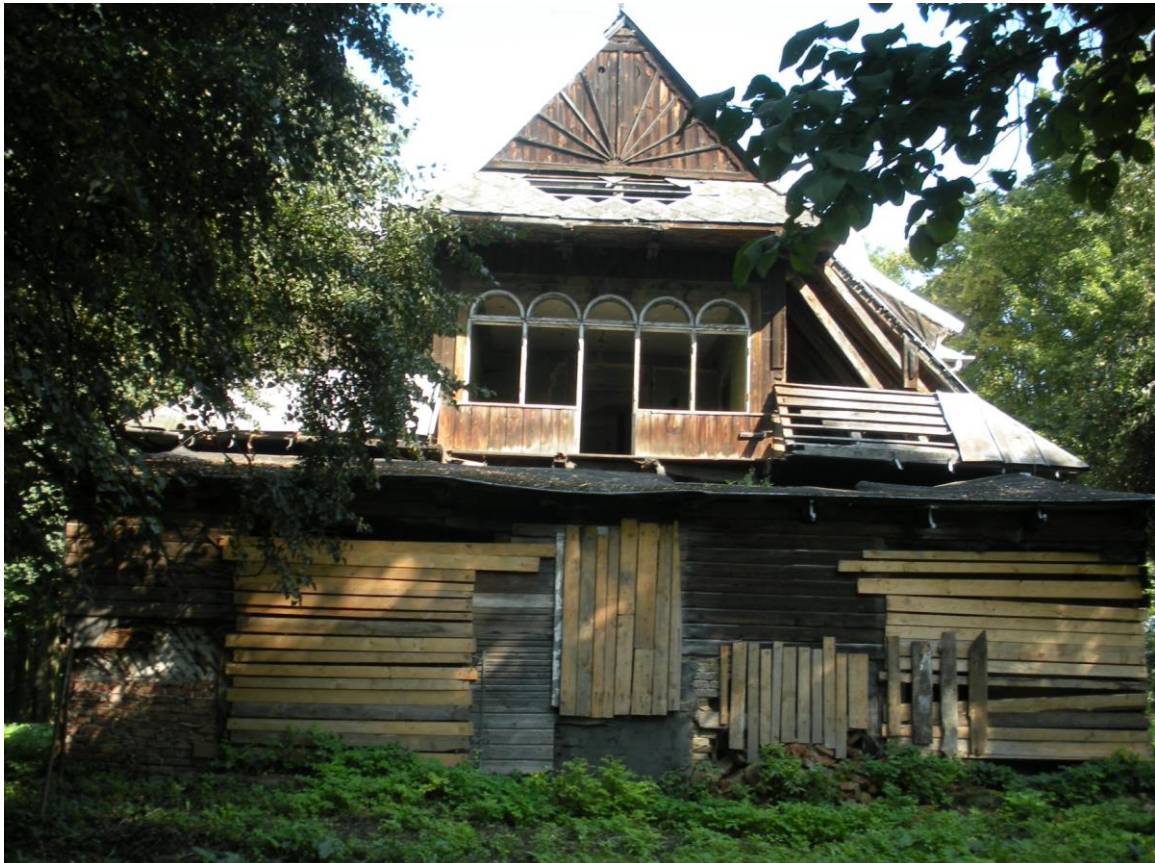
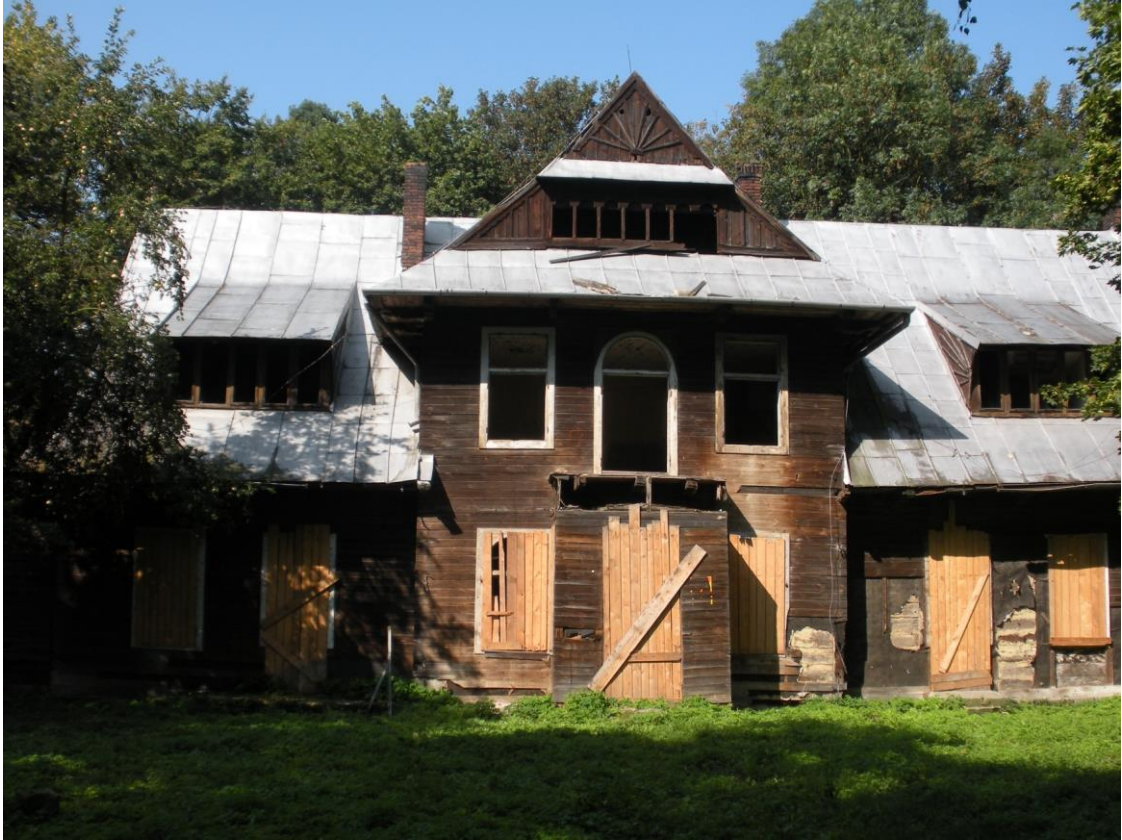
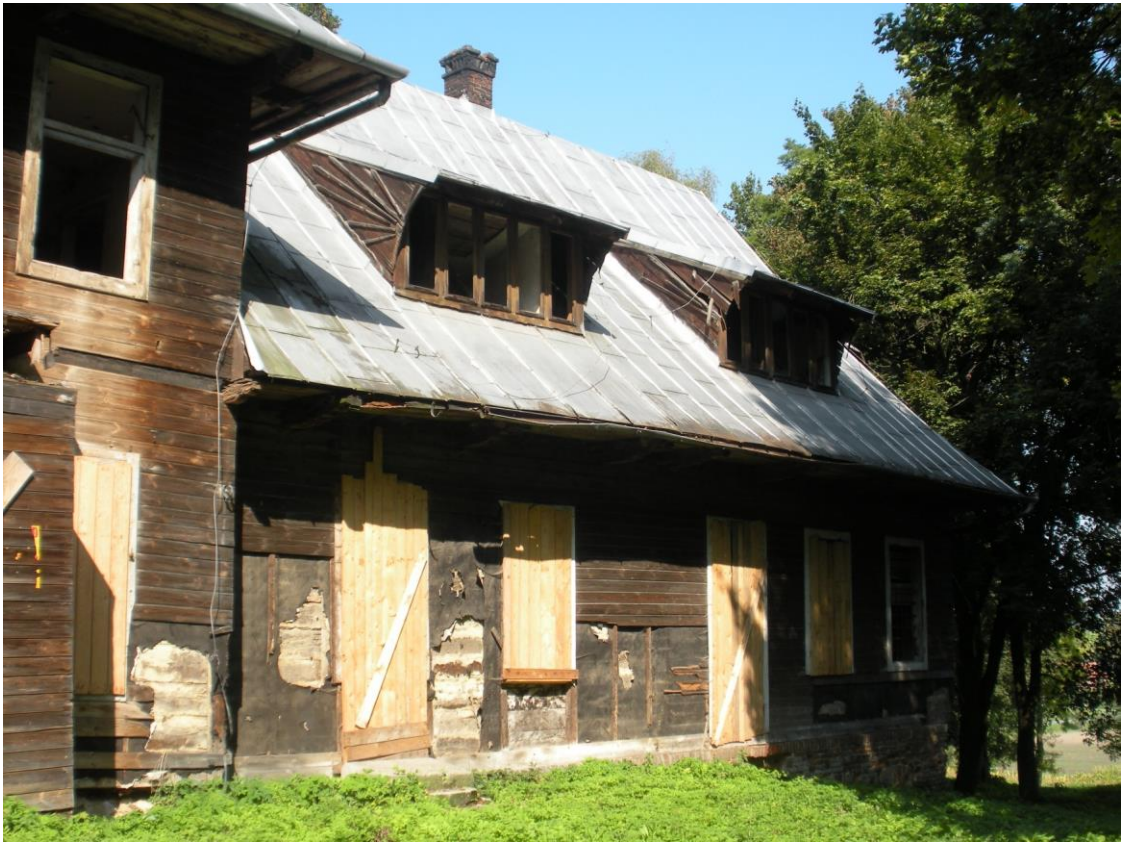
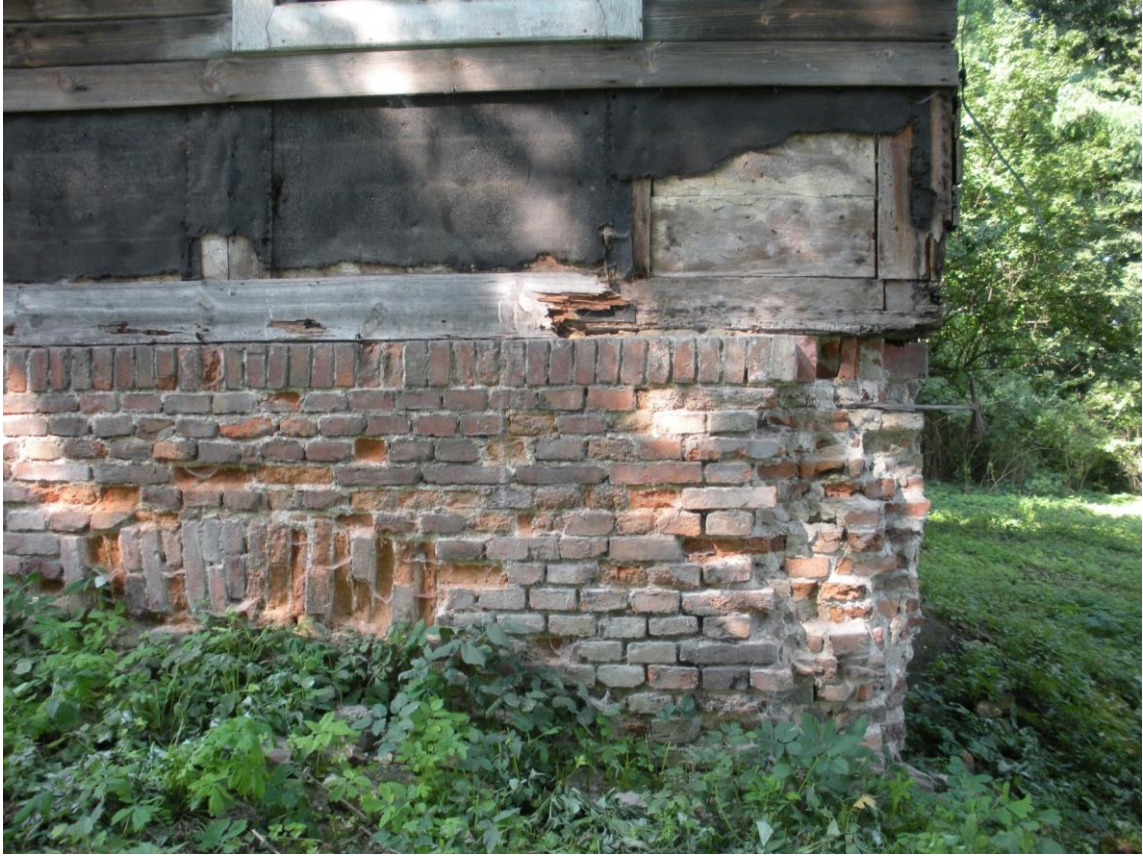
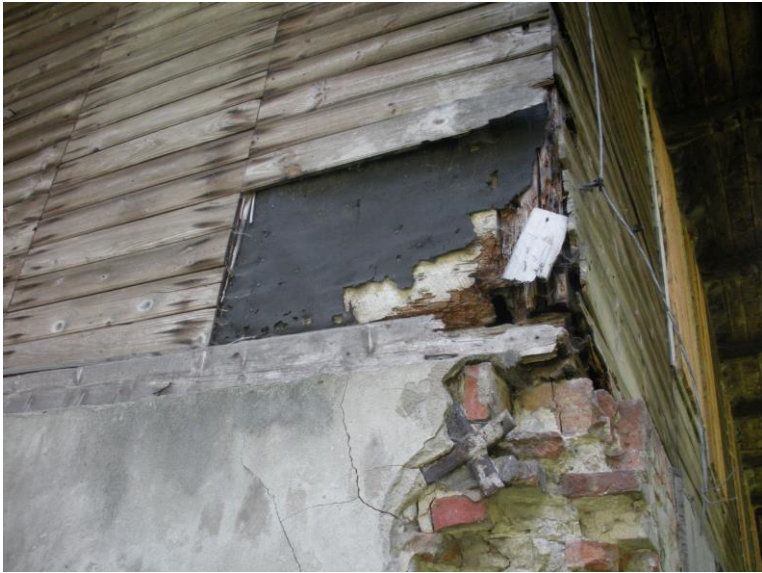
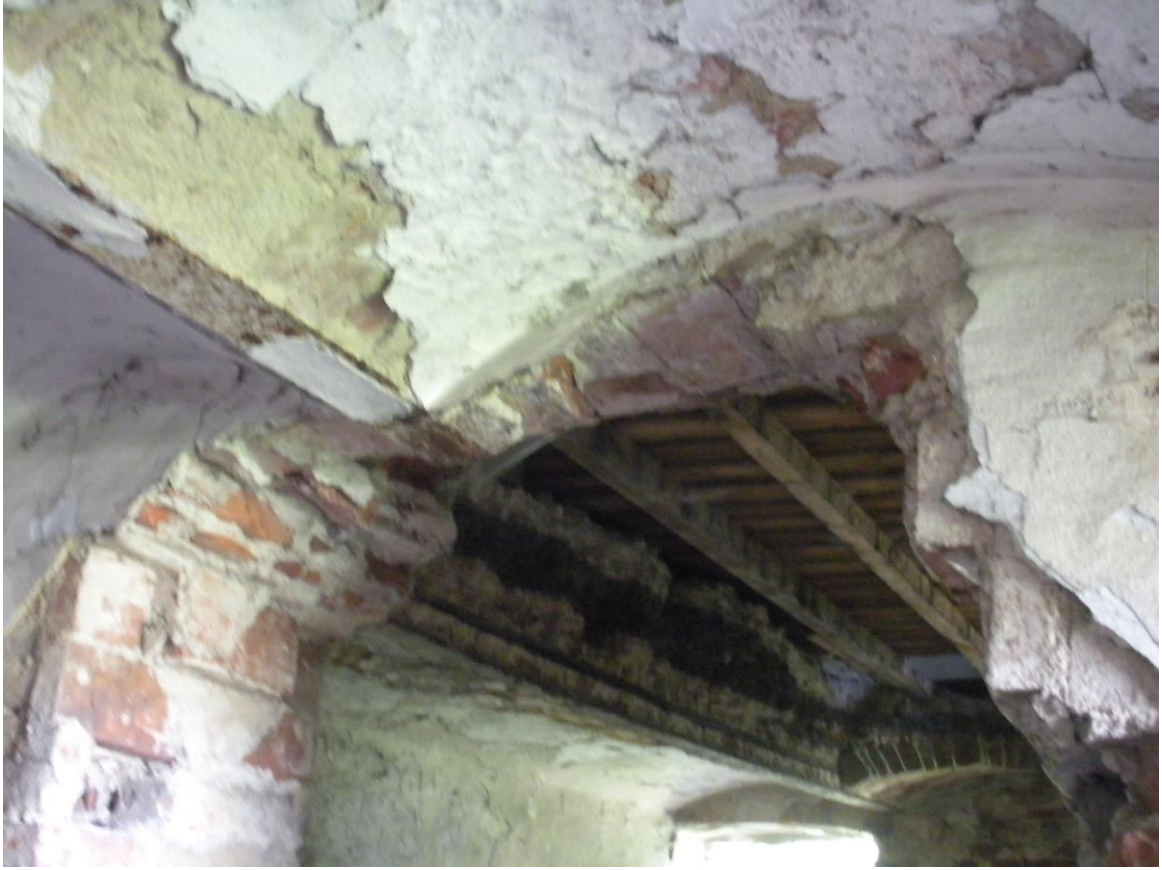
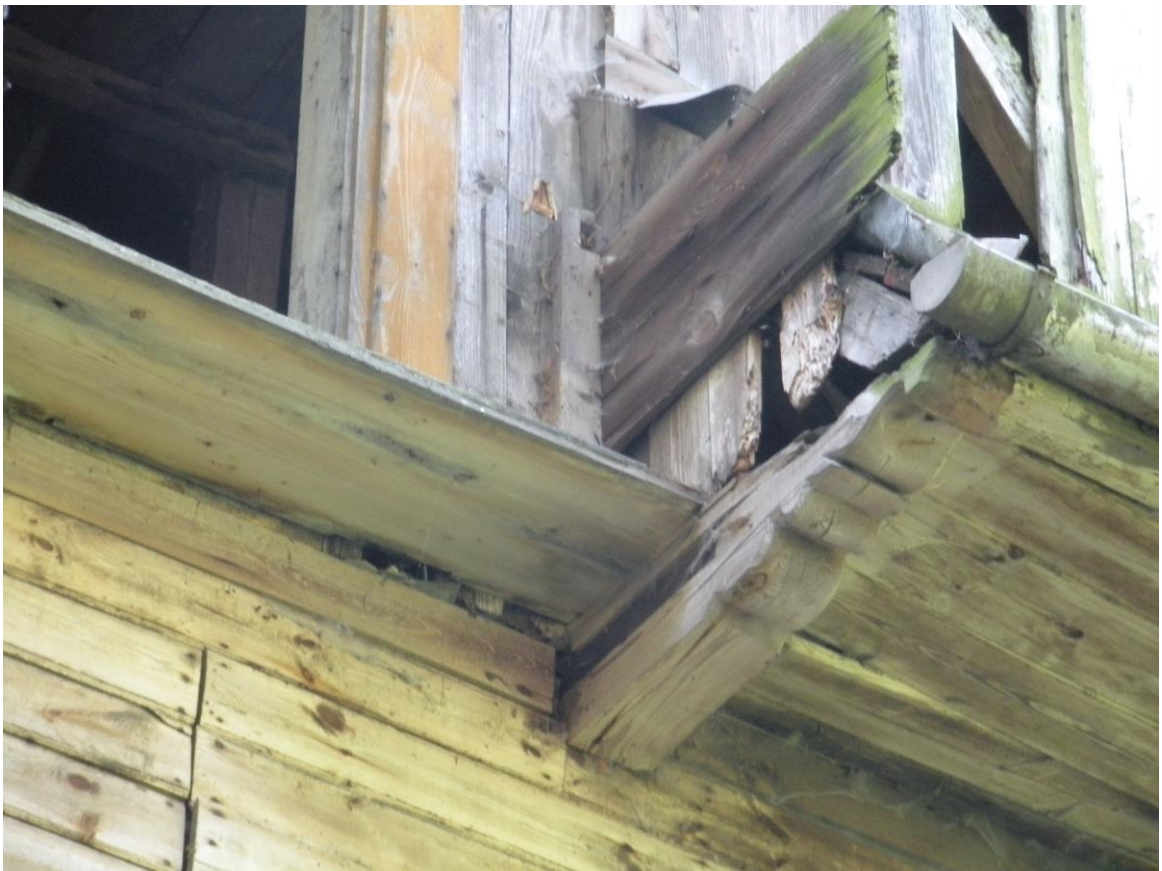
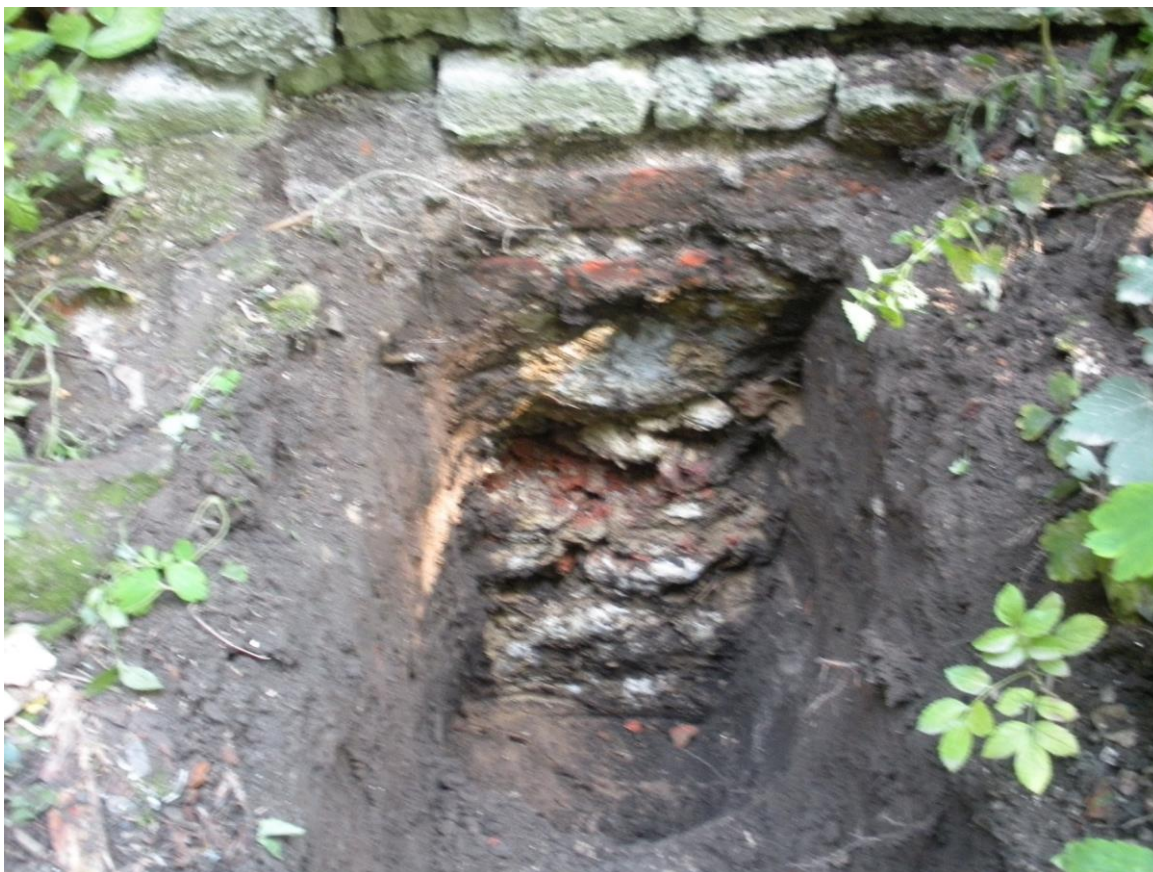
Jest to bardzo nietypowy przykład postępowania sądowego podjętego na wniosek urzędu Wojewódzkiego Konserwatora Zabytków. Wniosek był formalnie w pełni uzasadniony ponieważ po zakupie drewnianego dworu właściciel nie podjął żadnych prac remontowych ani konserwatorskich przez okres co najmniej kilku lat. Dwór niedostatecznie zabezpieczony przed dostępem niepowołanych osób był dewastowany co przyspieszyło narastanie uszkodzeń aż do stanu kiedy widoczne było zagrożenie awarią a nawet katastrofą.

Stan zachowania dworu w momencie podjęcia czynności procesowych ilustrują załączone zdjęcia.

W przypadku cytowanego dworu nie zauważono, że struktura konstrukcyjna układu nośnego dworu to szkielet drewniany z wypełnieniem przestrzeni ścian przy pomocy liści, słomy i gliny. Są to materiały, które nie mogą być zachowane w przypadku destrukcji elementów drewnianego szkieletu. Również wzmocnienie i konserwacja drewnianego szkieletu jest działaniem wielokrotnie trudniejszym niż naprawa konstrukcji zrębowej a struktura drewnianego dworu na etapie wpisu do rejestru zabytków została oceniona jako konstrukcja zrębowa.

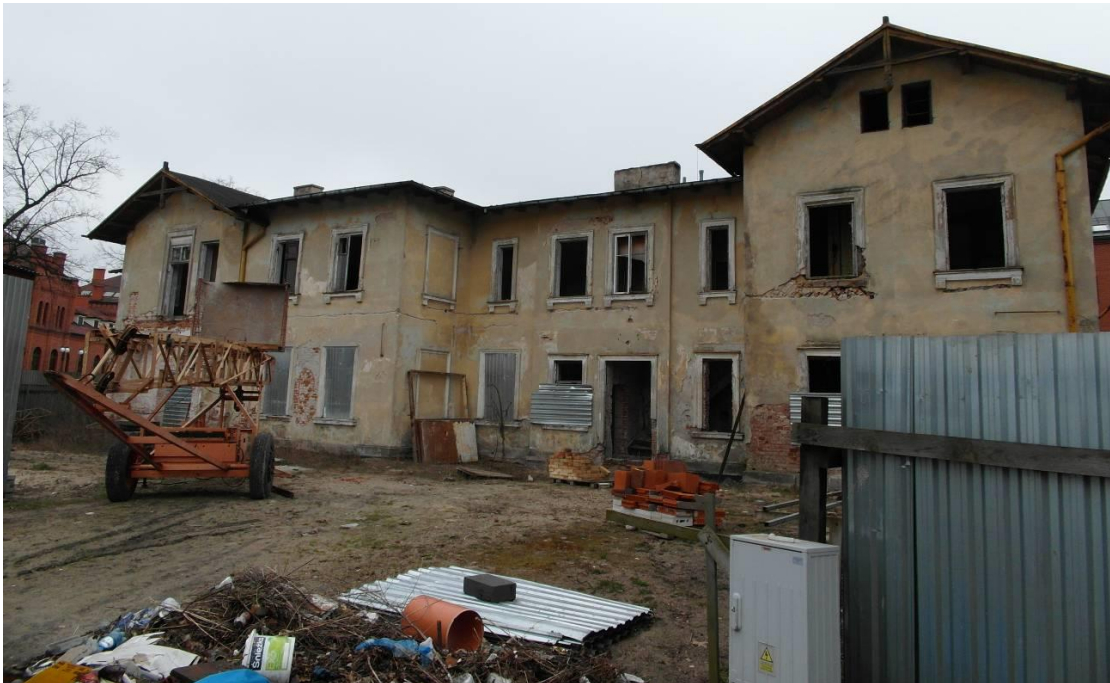
Budynek przychodni został wpisany do gminnej ewidencji zabytków jako jednopiętrowy budynek murowany, wzniesiony na przełomie XIX-XX stulecia. W trakcie realizacji prac modernizacyjnych i remontowych nastąpiło zawalenie się przybudówki wejścia co skutkowało wypadkiem śmiertelnym na budowie. Autor referatu miał na celu opracowanie opinii określającej możliwość i warunki wykorzystania istniejącej struktury budynku do projektowanego programu użytkowego. W trakcie rozpoznania stwierdzono obecność wad

konstrukcyjnych ścian fundamentowych polegających na braku spójności tych ścian w kierunku poprzecznym w następstwie zastosowania wyoblonych głazów polodowcowych do formowania tych ścian. Była to zresztą jedna z przyczyn niesygnalizowanego zawalenia się części budynku powodującego ciężki wypadek śmiertelny.

Drugim ważnym ustaleniem było stwierdzenie o wykonaniu ścian I pietra jako ścian drewnianych o konstrukcji sumikowo-łątkowej. Uzupelnienie tych ścian w rzucie I piętra stanowiły murowane ściany kominowe. Jest to typowy przykład sytuacji kiedy na etapie wpisu nie rozpoznano dokładnie struktury budowlanej obiektu. W tym przypadku po przeanalizowaniu istniejącej struktury autor zalecił demontaż budynku z uwagi na szereg pierwotnych wad ukrytych układu nośnego i odtworzenie budynku wraz z jego wystrojem co oczywiście nie mieści się w procedurach przewidzianych w ustawie. Mam nadzieję, że wnioskowany sposób postępowania nie spowoduje postępowania sądowego w stosunku do właściciela tego obiektu ale postępowania podjętego na wniosek zaangażowanych organizacji społecznych jest wysokie.
